### Детайли на покрива

| Обект: ОСНОВЕН РЕМОНТ на сградата на Исторически музей в ПИ с идентификатор 51809.504.5250 в УПИ I, кв.98, гр.Нова Загора, община Нова Загора | |
| <br>Част: СК<br>Фаз: ТП | ДЕТАЙЛИ<br>ПОКРИВ<br>Част: СК<br>Фаз: ТП<br>N- чертех СК-2 |

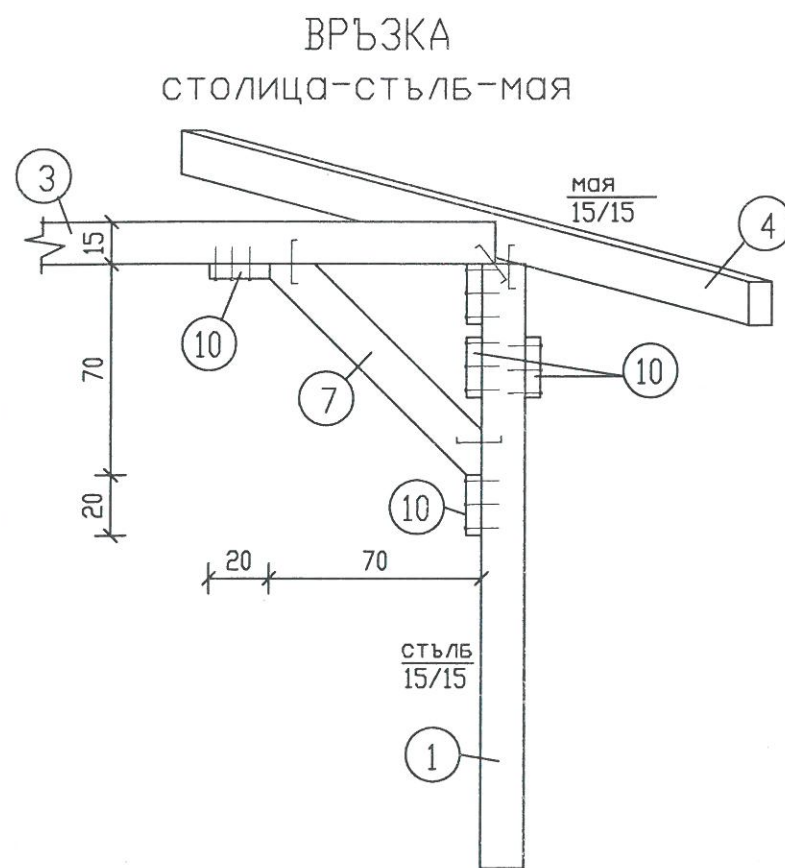
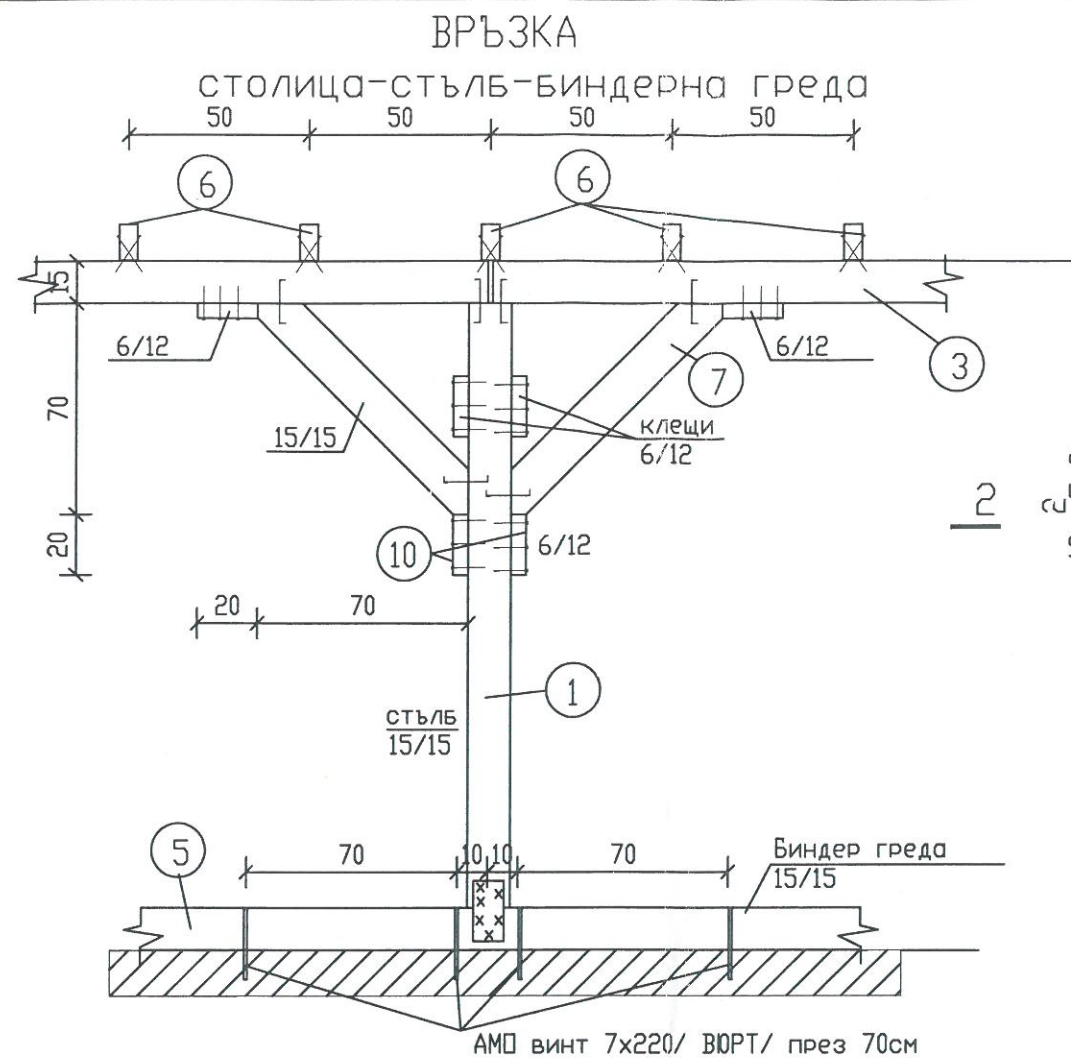
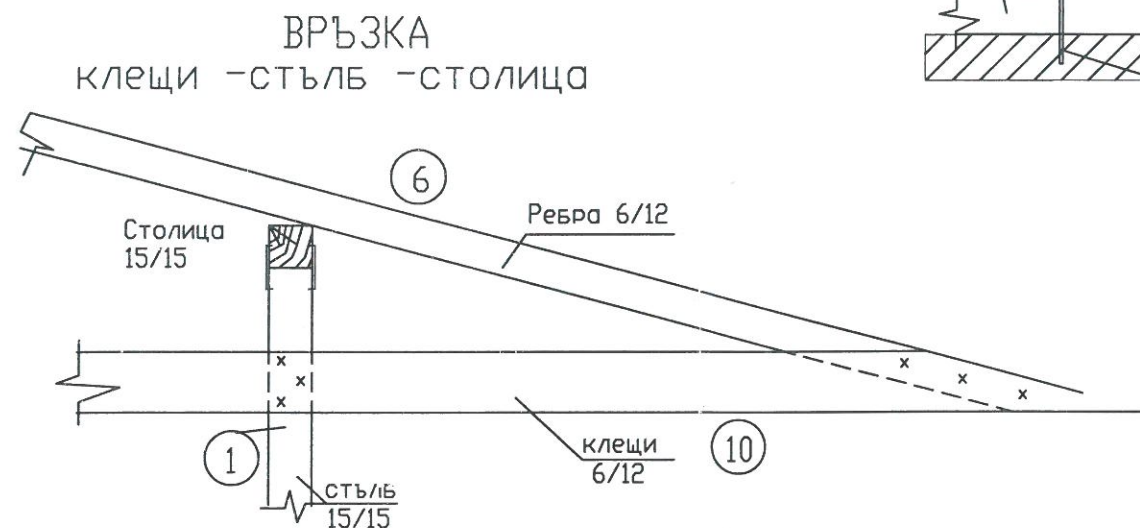
2. Биндерните греди и подложните столици да се захванат към стоманобетонната конструкция на кота +9.95 чрез винт АМО 7x220 /производство на "ВОРТ"/. Максимално разстояние между винтовете-70см.

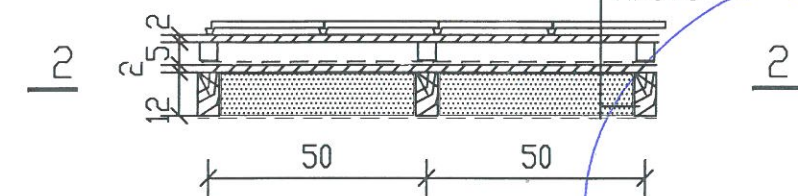
Разрез 1-1

керемиди/глинени/  
контралетви  
летви 5/5  
хидроизолация  
дъсч. обшивка 1,8см  
ребра 6/12, мин. вата м/у тях  
мрежа

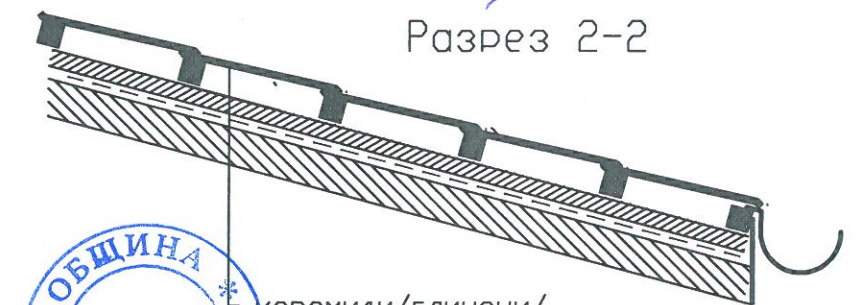
Разрез 2-2

керемиди/глинени/  
контралетви  
летви 5/5  
хидроизолация  
дъсч. обшивка 1,8см  
ребра 6/12, мин. вата м/у тях  
мрежа
